<b>1、 地块概况</b> .....	<b>1</b>
1.1 项目基本情况.....	1
1.2 污染地块治理修复目标及相关要求.....	3
1.3 治理修复技术方案.....	5
1.4 项目技术方案调整情况.....	6
<b>2、 治理修复工程建设及实施概况</b> .....	<b>7</b>
2.1 治理修复工程建设与实施情况.....	7
2.2 实际修复工程建设与实施中偏差及原因.....	12
<b>治理修复工程大事记</b> .....	<b>13</b>
3.1 治理修复工程的主要事情汇总.....	13
3.2 治理修复过程的重要时间节点或里程碑.....	13
<b>治理修复要求与质量控制</b> .....	<b>14</b>
4.1 污染介质的实际处理量、修复过程中施工单位样品采集与自检策略... 14	
4.2 污染介质清挖数量，暂存措施及场所，场地内或场地外异位处置前的预 处理措施，最终填埋/消纳去向及相关证明材料.....	15
4.3 修复工程质量控制措施和质量管理要求及相关证明材料.....	22
4.4 施工单位自检结果、样品自检过程的质量控制和质量保证措施及相关证 明材料.....	23
4.5 属地环境保护主管单位监督检查记录及相关材料.....	23
<b>效果评估复核与监测</b> .....	<b>25</b>
5.1 效果评估工作方案.....	25
5.2 资料复核与现场踏勘情况.....	26
5.3 采样布点与监测方案.....	28
5.4 监测结果与数据分析.....	30
<b>效果评估结论与建议</b> .....	<b>34</b>

## 1、地块概况

目前该污染地块修复工程已经完成，我单位根据《工业企业场地环境调查评估与修复工作指南（试行）》和《污染地块治理修复工程效果评估技术规范》相关要求对场地修复工程进行了资料审查和现场勘察工作，并按照验收监测方案对场地内修复土壤进行了验收监测及修复效果评估，编制完成《大江东 114 县道东侧污泥填埋区修复项目修复效果评估报告》。

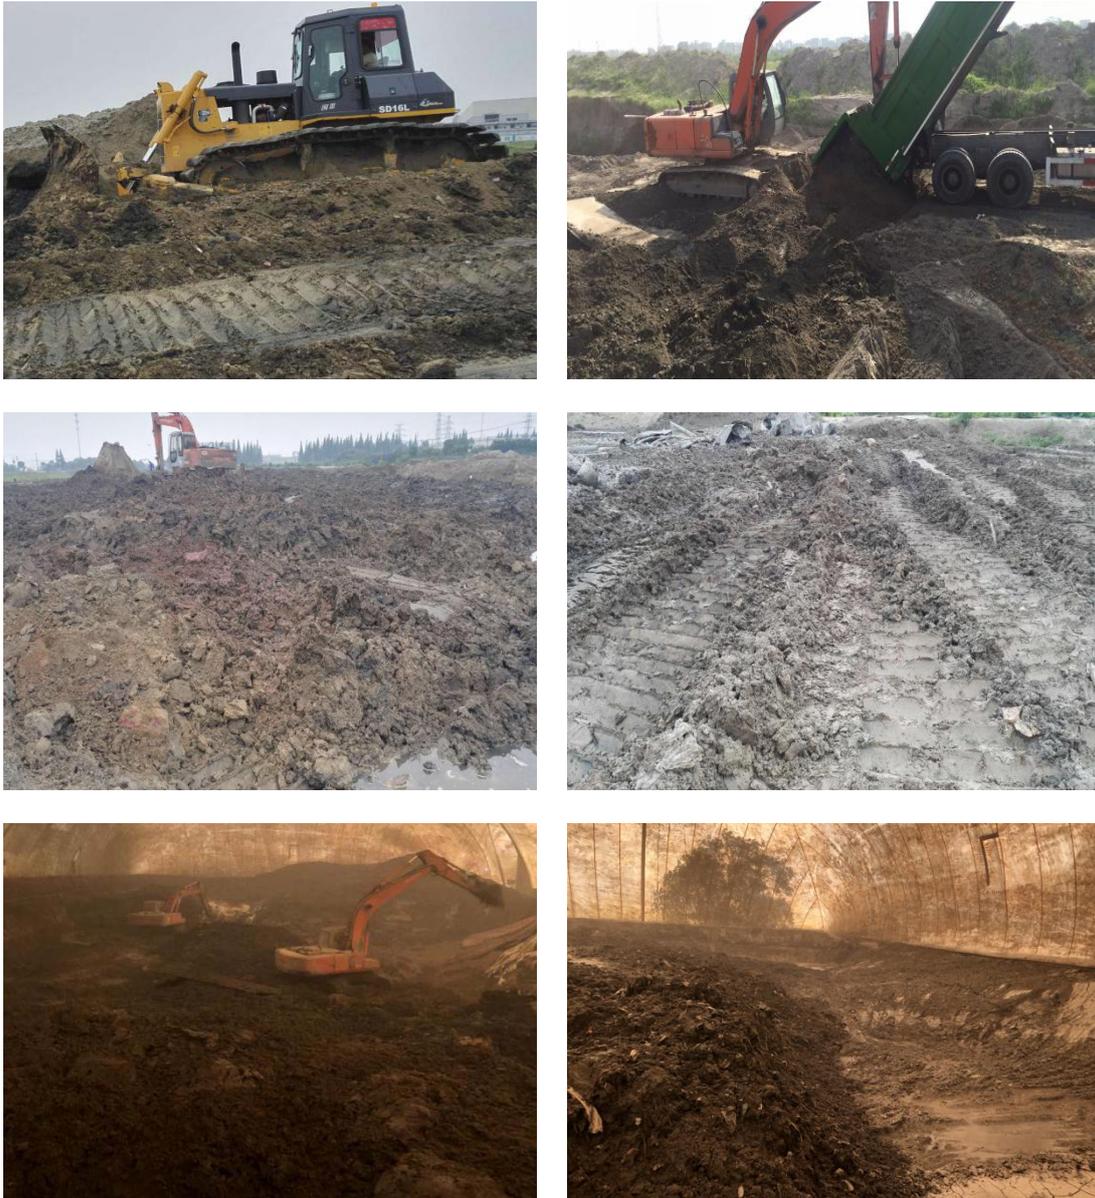
图 2-3 修复后土方回填

修复后土方回填施工贯穿整个施工过程，其中约 5000m<sup>3</sup> 修复验收合格后的土方外运新世纪大道西侧绿化带，其余修复验收合格后的土方待基坑取样验收合

格后回填，回填过程施工图片如下图 2-25 所示：

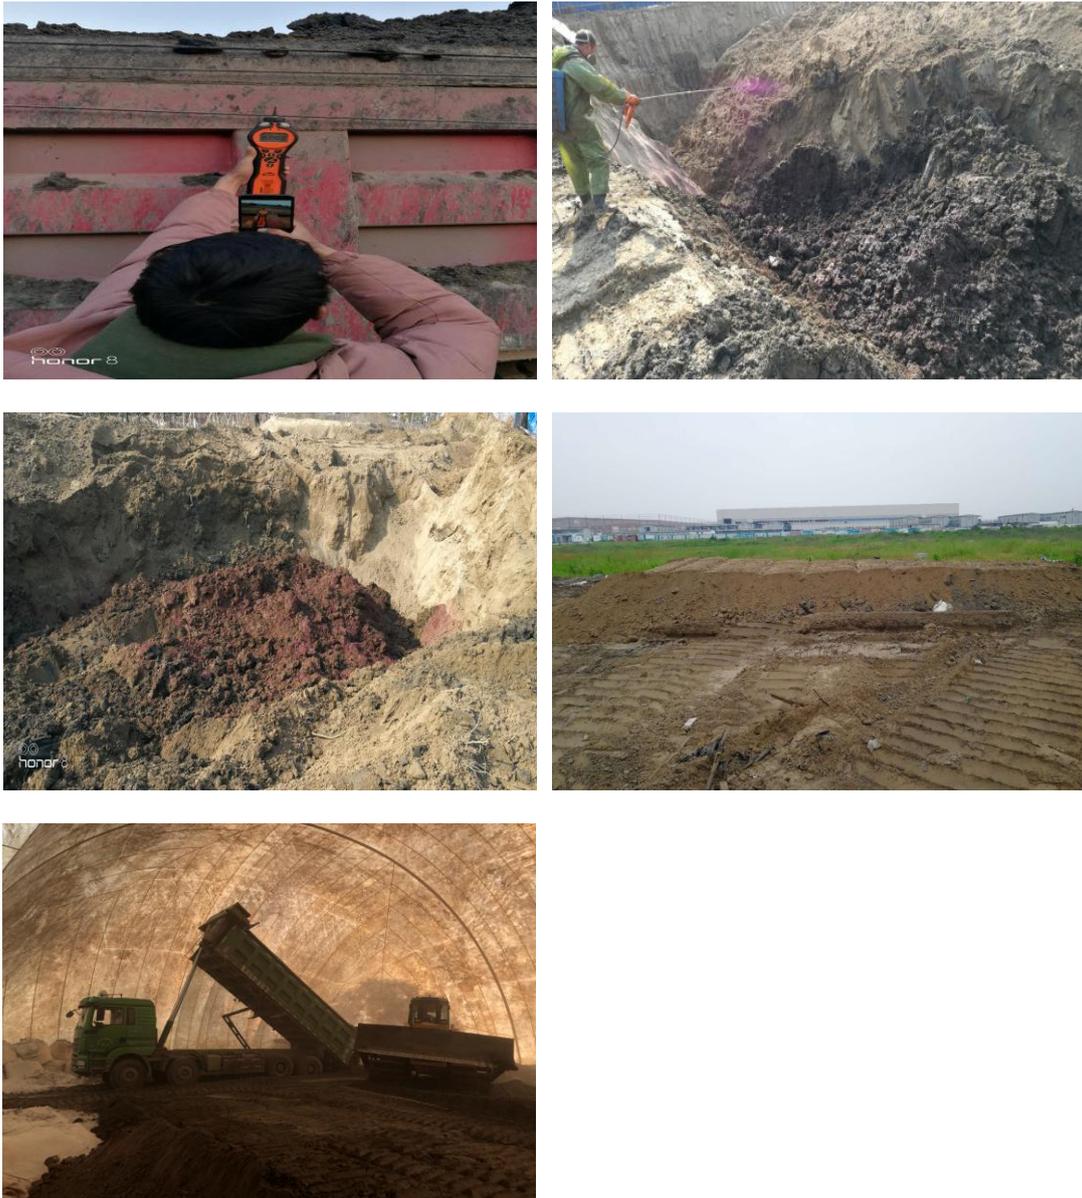
图 2-4 回填过程控制措施

为确保土方回填满要求，项目部针对回填过程中局部有黑、臭污泥，在回填区域配制 2-3 名工人进行人工喷药，确保回填土壤颜色和异味均达到要求，另外，在回填完成后在表层进行净土覆盖，覆盖厚度至少为 1.5~2.0 米。

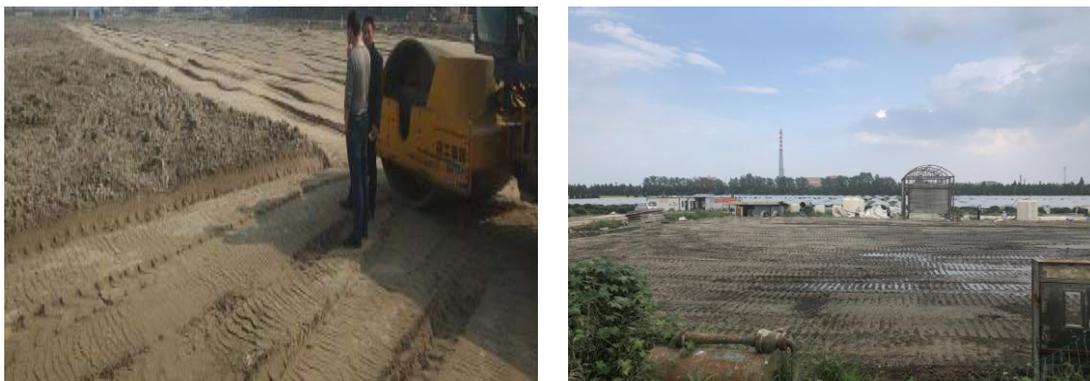
图 2-5 场地整平施工

整个修复区域回填完成后，准备撤场工作，对红线范围内密闭充气大棚、药剂区、集装箱及雾炮等设施进行移除，对整个修复范围经回填施工的区域，采用推土机和压路机进行整平施工。

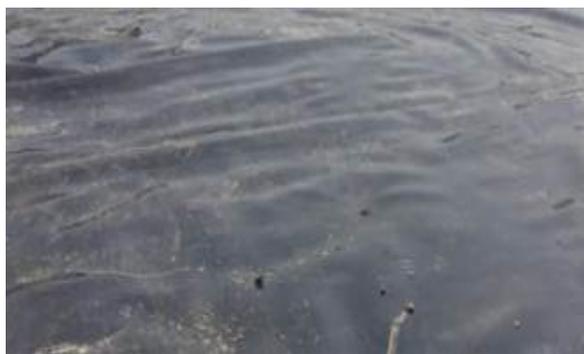
图 4-1 HDPE 膜

考虑到本项目场地有限,且项目设置有密闭性能良好的充气大棚,因此将暂存场所设置在密闭充气大棚内,主要为东侧不开挖区域,面积约 800m<sup>2</sup>,由于不受雨水影响,设计时考虑到修复后土壤可能有渗沥液沥出,因此暂存场所在底部铺设二层 HDPE 膜,待修复完成清运后清理回收。
